DÉTAIL DE RÉPARATION POUR UNE DIAGONALE COUPÉE AVEC TUYAU

RTF-003-18

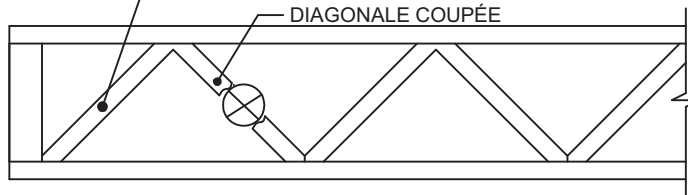
SITUATION AVANT RÉPARATION

SI COUPURE DANS LA PREMIÈRE DIAGONALE,
CE DÉTAIL EST NON VALIDE
