DÉTAIL DE RÉPARATION POUR UNE MEMBRURE SUPÉRIEURE EN 2x3 OU 2x4 COUPÉE

RTF-005-18

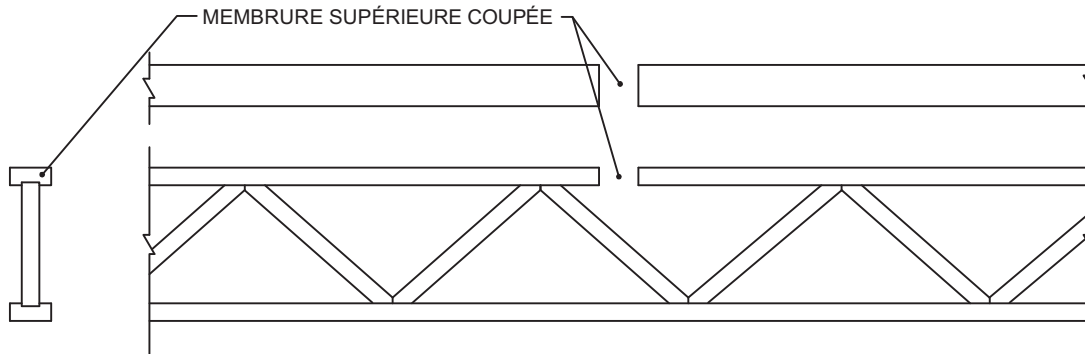
SITUATION AVANT RÉPARATION
