DÉTAIL DE RÉPARATION POUR UNE UNE MEMBRURE INFÉRIEURE EN 2x3 OU 2x4 COUPÉE

RTF-014-18

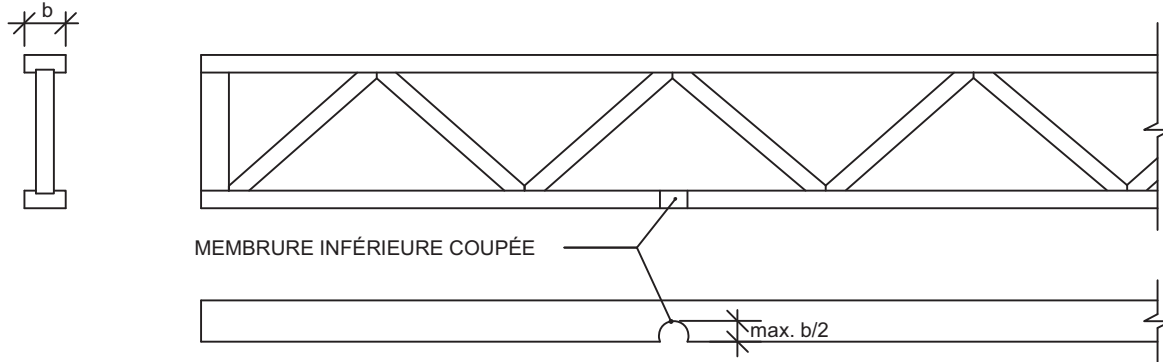
SITUATION AVANT RÉPARATION

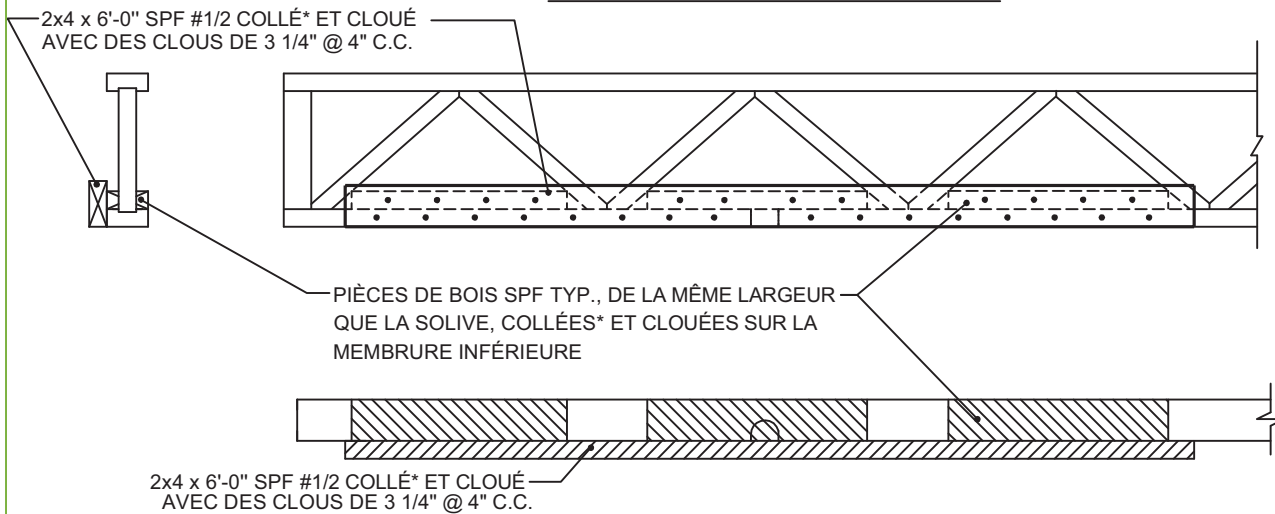
SITUATION APRÈS RÉPARATION

*COLLE PL PREMIUM
