DÉTAIL DE RÉPARATION POUR UNE DIAGONALE COUPÉE AVEC TUYAU

RTF-003-20

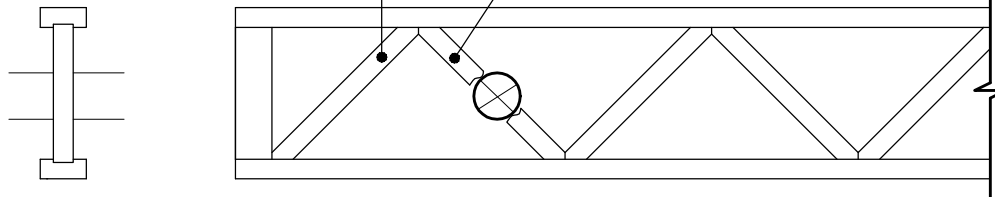
SITUATION AVANT RÉPARATION

SI COUPURE DANS LA PREMIÈRE
DIAGONALE, CE DÉTAIL N'EST PAS VALIDE
