DÉTAIL DE RÉPARATION POUR UNE MEMBRURE INFÉRIEURE EN 2x3 OU 2x4 COUPÉE DE MOINS DE LA MOITIÉ, AVEC TUYAU. SI COUPÉ DE PLUS DE LA MOITIÉ, VOIR DÉTAIL RTF-013-20

RTF-015-20

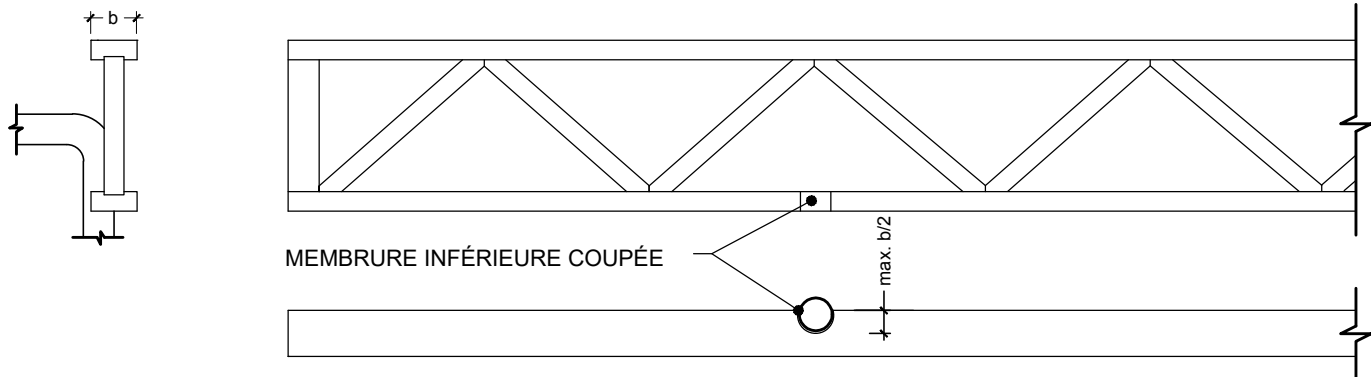
SITUATION AVANT RÉPARATION
