DÉTAIL DE RÉPARATION POUR UNE UNE MEMBRURE INFÉRIEURE EN 2x3 OU 2x4 COUPÉE

RTF-012-20

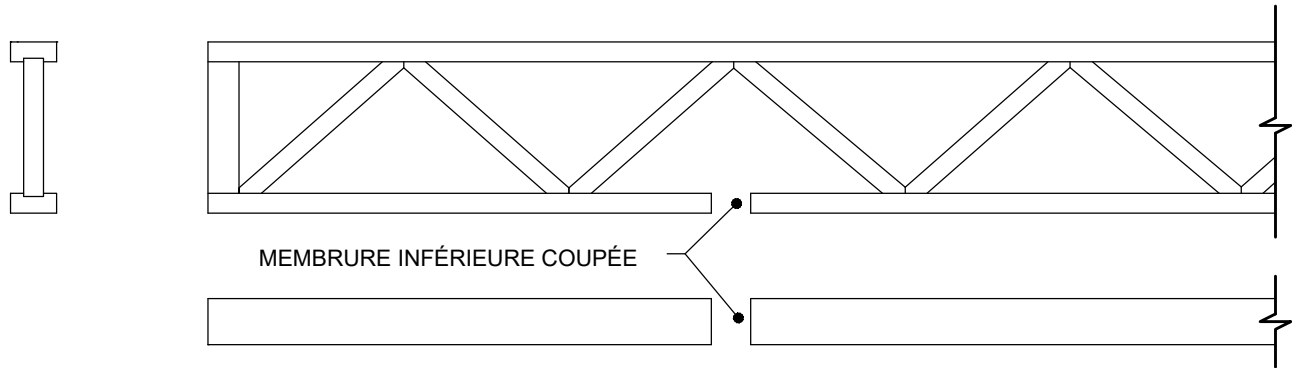
SITUATION AVANT RÉPARATION
